1) Descripción del lugar del siniestro.

5) Croquis de posición final, huellas y vestigios.

6) Deformaciones de los vehículos.

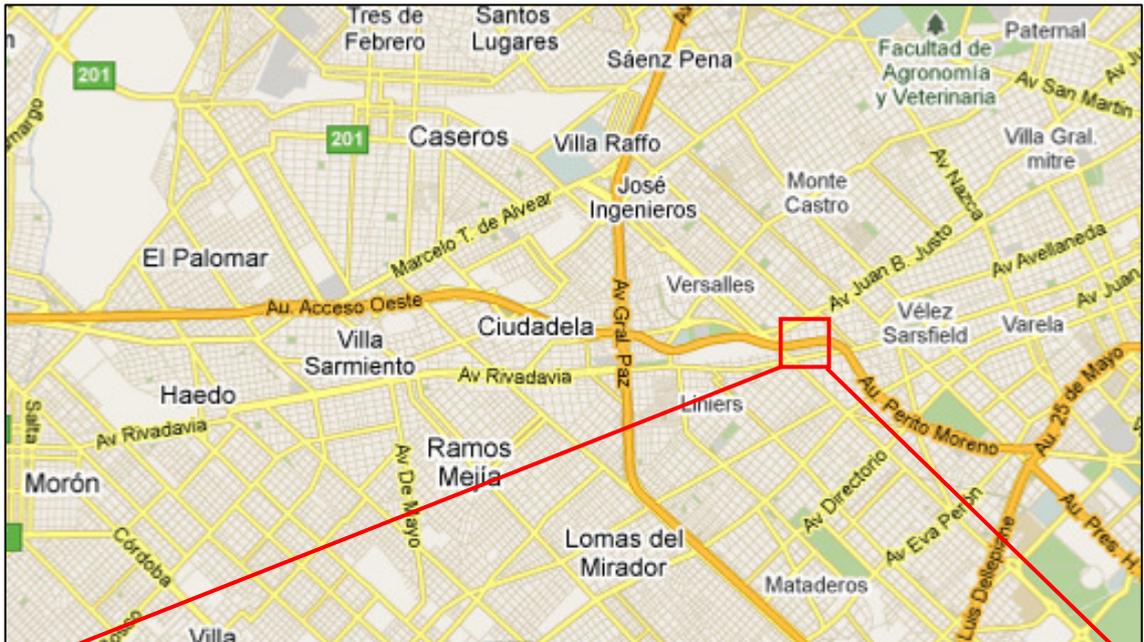
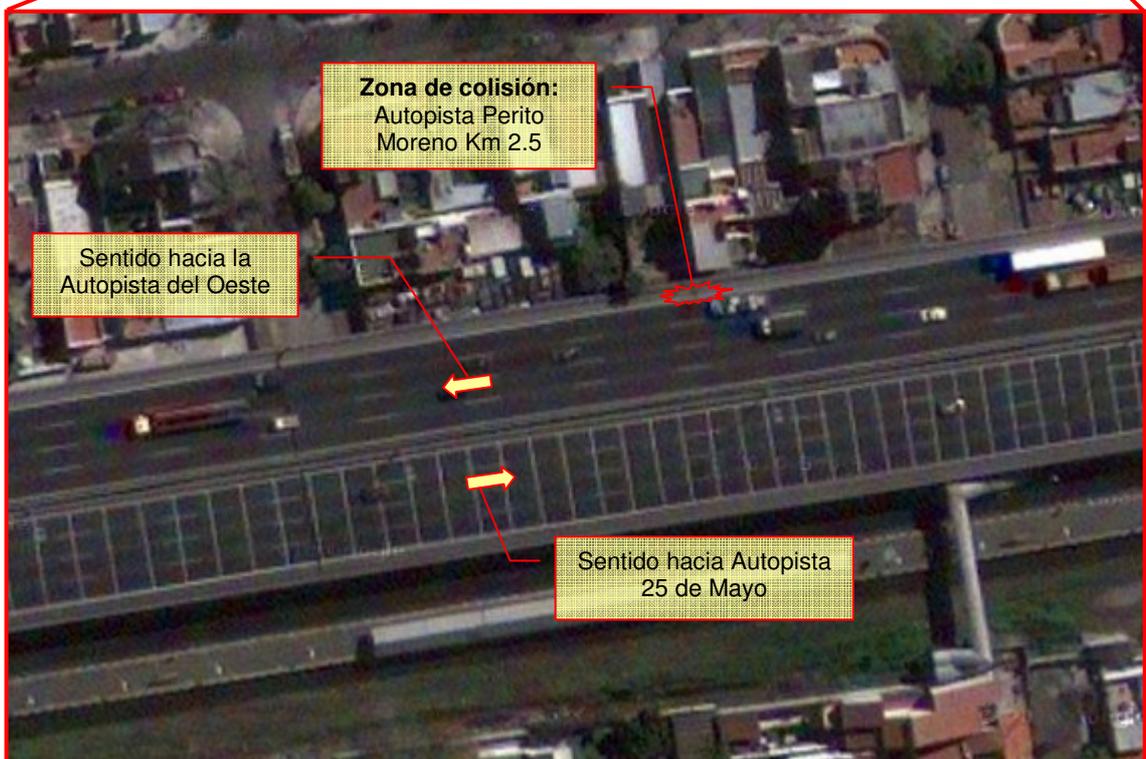
Zona de colisión:
Autopista Perito
Moreno Km 2.5

El siniestro se produjo en un tramo recto posterior a una curva hacia la izquierda de la Autopista Perito Moreno sobre la mano con sentido hacia la Autopista del Oeste, donde posee cuatro carriles de circulación de 3.5 m de ancho cada uno. A continuación del carril derecho hay una banquina asfaltada de 2 m de ancho que se encuentra delimitada por una barrera de contención del tipo Box Beam, mientras que, contiguo al carril izquierdo hay una pequeña zona de seguridad y barreras del tipo Flex Beam.

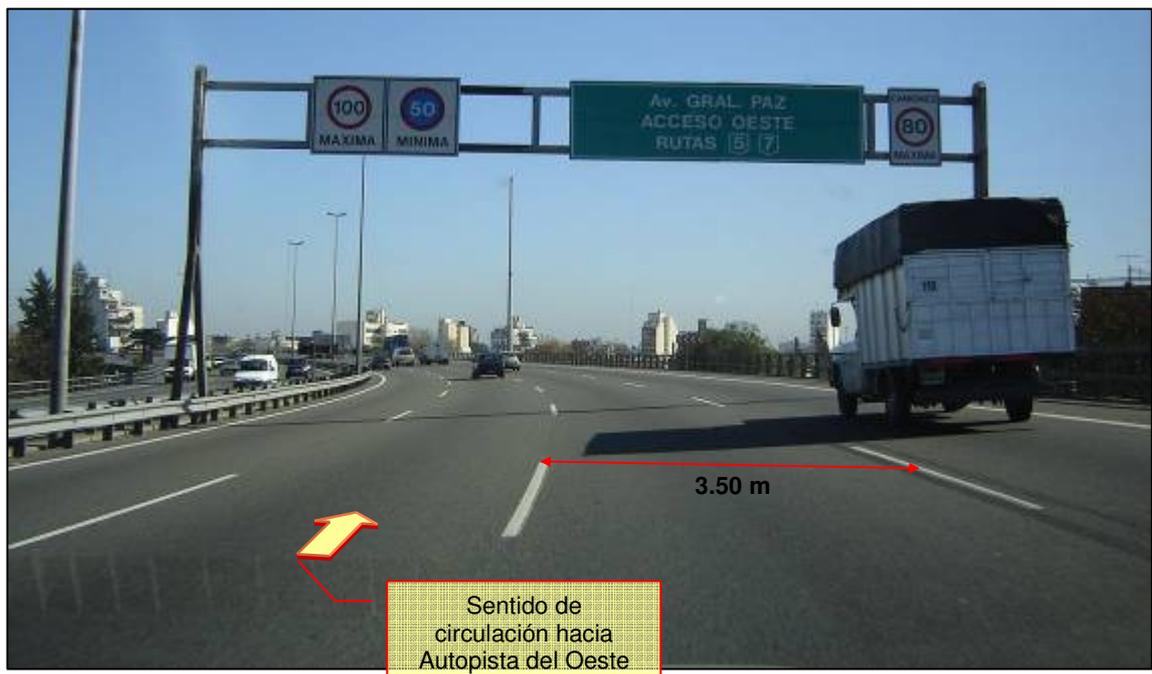
Pórtico con tres carteles reglamentarios y uno informativo:

- Señal reglamentaria de velocidad máxima de 100 km/h.
- Señal reglamentaria de velocidad mínima de 50 Km/h.
- Señal informativa de "A. GRAL. PAZ, ACCESO OESTE, RUTA 5 Y 7".
- Señal reglamentaria de velocidad máxima de 80 Km/h para camiones.

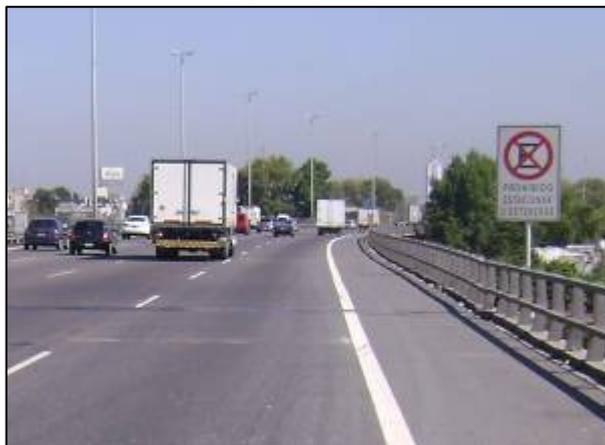
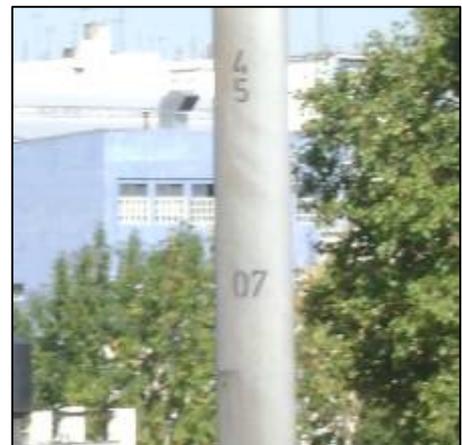
A 13 m de la zona de colisión, con sentido hacia la Autopista del Oeste se halla sobre el centro entre las dos manos de la autopista una columna de iluminación con el N° 45/07 que se utilizará como referencia fija.

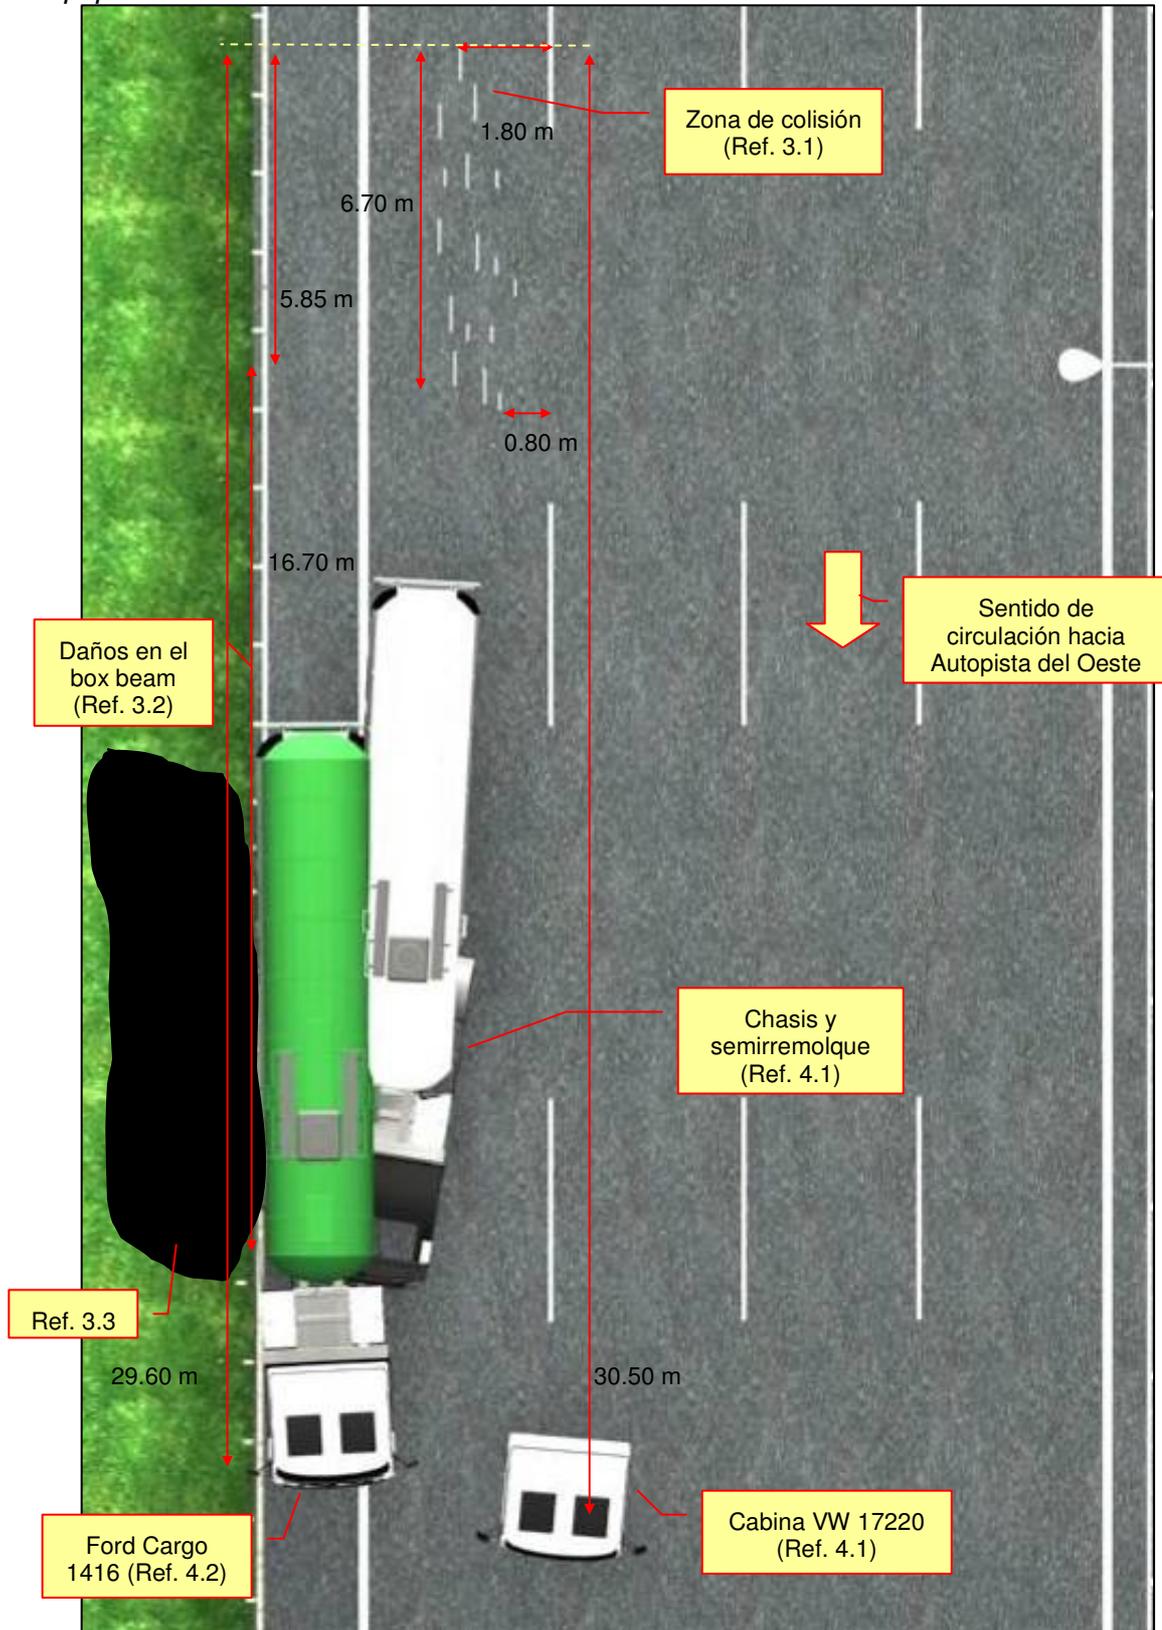
El esquema se encuentra fuera de escala y sólo tiene como objeto facilitar la comprensión de las posiciones relativas de los elementos relevados por el equipo técnico.

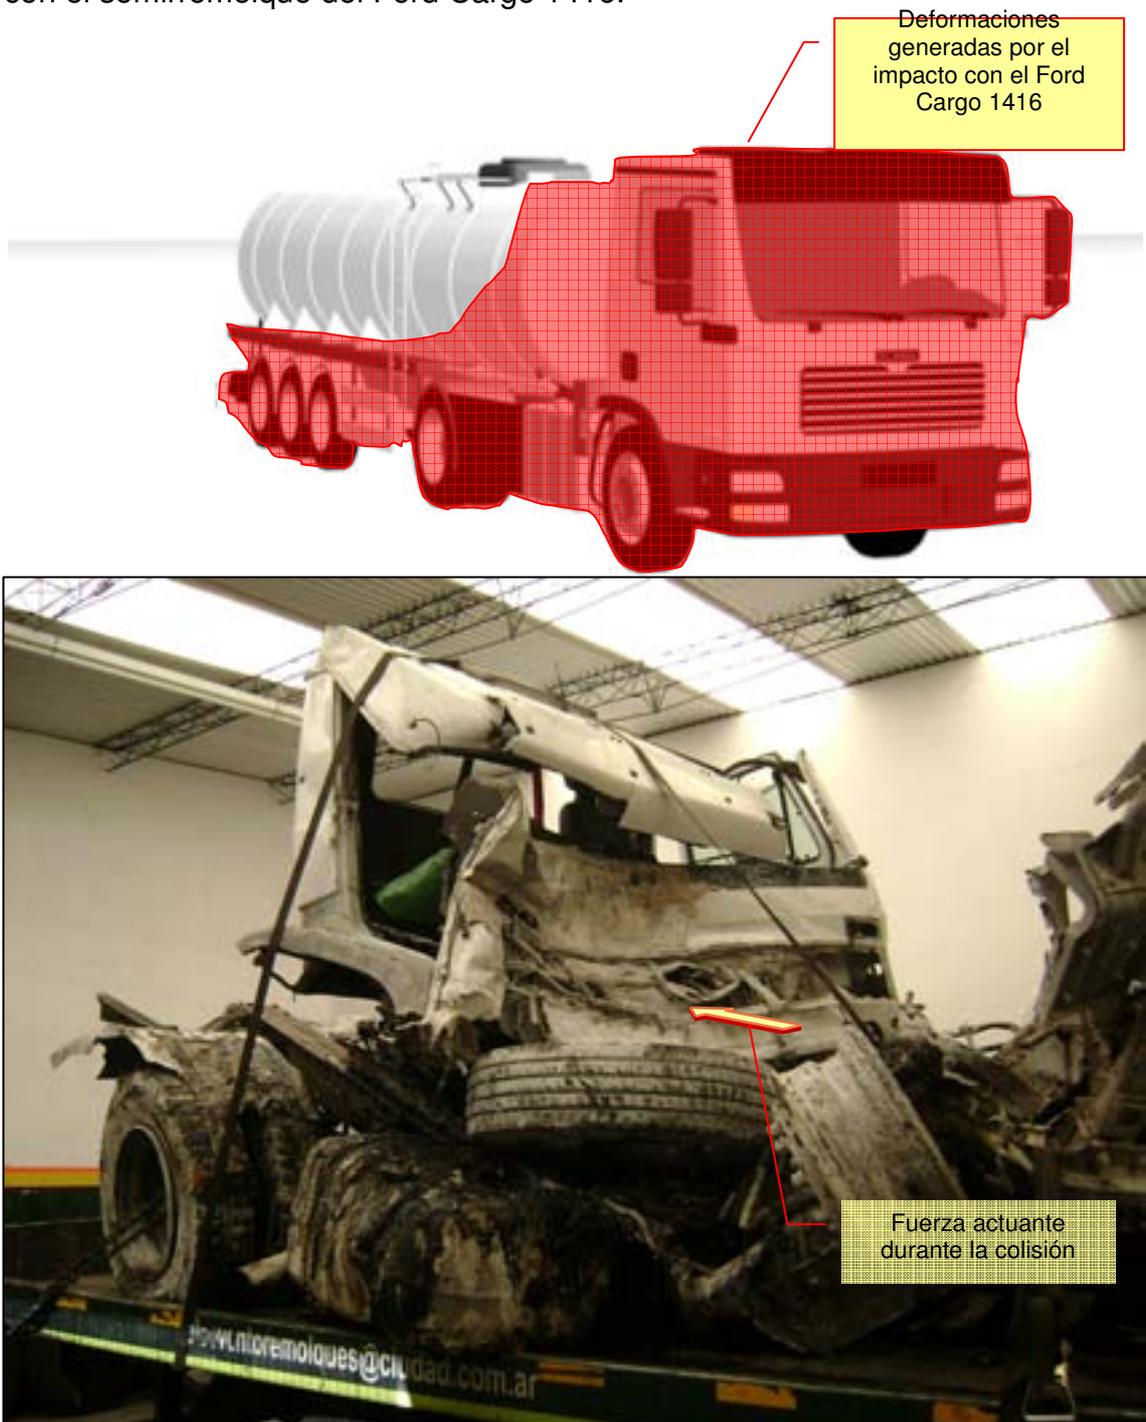
6.1) Camión Volkswagen 17220, con semirremolque Belgrano.

La unidad tractora posee destrucción total, observándose las mayores deformaciones en el sector delantero derecho, con un desplazamiento de adelante hacia atrás y de derecha a izquierda, encontrándose involucrado todo el chasis y la cabina. Esta última presenta daños producidos al desprenderse del chasis.

El semirremolque presenta el lateral derecho dañado por el roce post colisión con el semirremolque del Ford Cargo 1416.

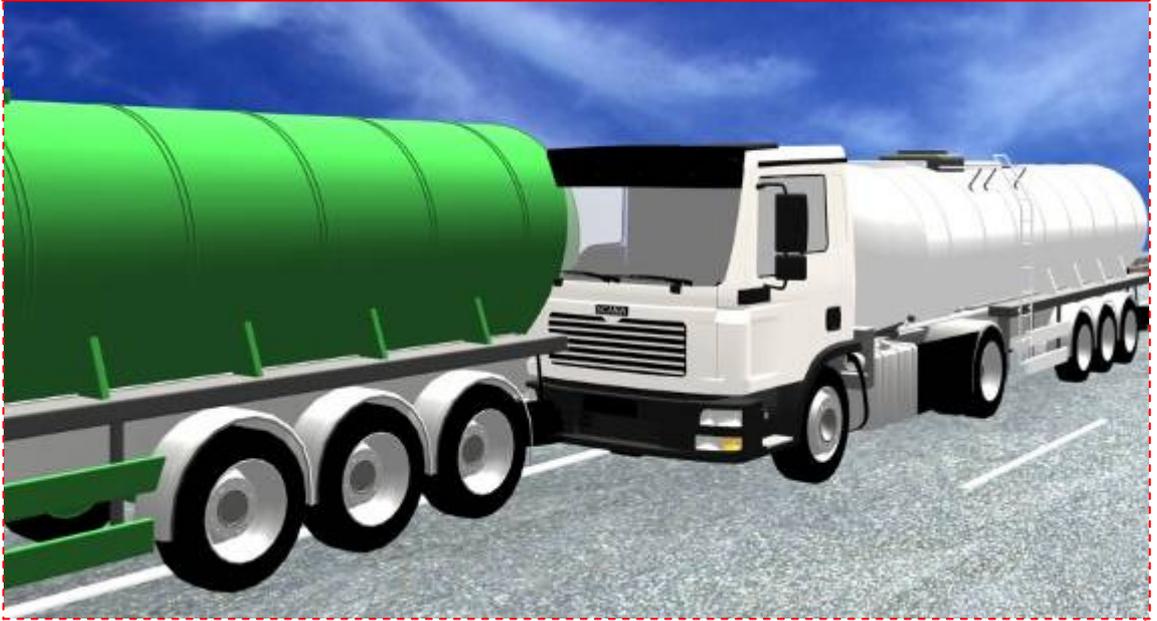
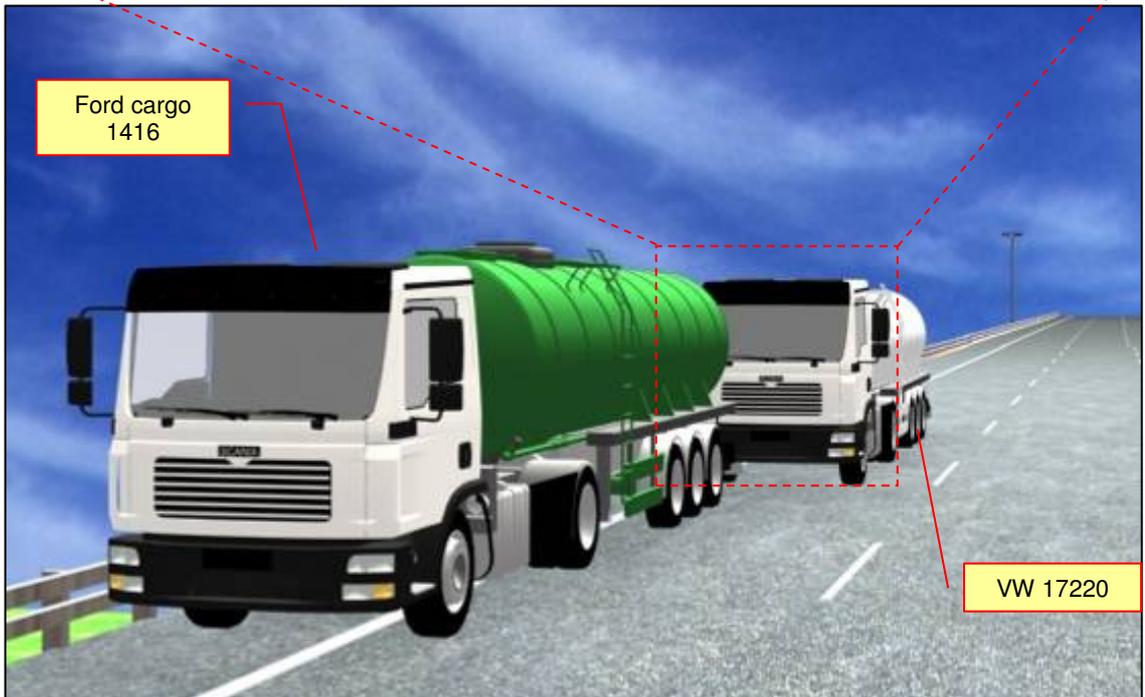
El Ford cargo 1416 fue impactado en su sector trasero izquierdo con la parte delantera derecha del VW 17220.
